OPERE DI BONIFICA COPERTURA IN CEMENTO AMIANTO CAPANNONE AUTORIMESSA E OFFICINA

Località "Palombare", Via Del Commercio 27 Ancona

PROGETTO DEFINITIVO-ESECUTIVO

RELAZIONE GENERALE E PIANO DI MANUTENZIONE DELL'OPERA E DELLE SUE PARTI

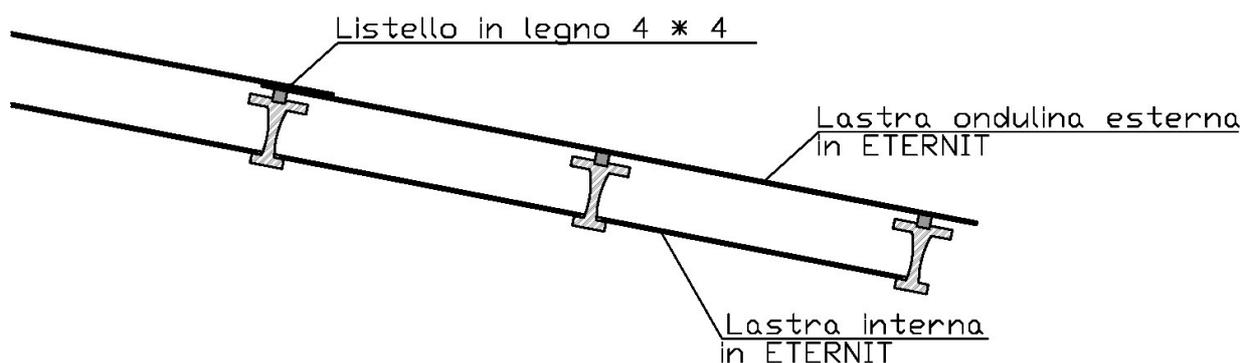
STATO ATTUALE

La struttura è costituita da una copertura a tre capriate identiche a due falde inclinate ciascuna. Il capannone al suo interno, nella porzione centrale, comprende anche un locale ad uso magazzino delimitato lateralmente da pareti in c.a. e da una copertura in controsoffitto che la isola completamente dai restanti locali che sono intercomunicanti tra loro. Gli accessi ai tre locali sopramenzionati (magazzino, autorimessa, officina) avvengono dalle entrate principali ubicati lungo il lato Nord del capannone (vedi planimetria descrittiva della situazione attuale). Attualmente il locale officina è ricoperto da pannelli, costituiti da elementi ondulati sovrastanti in cemento amianto e da elementi lisci sempre in cemento amianto sottostanti, ancorati agli arcarecci che costituiscono l'orditura secondaria. Tali elementi sono stati oggetto in passato di un intervento di bonifica, mediante incapsulamento di tipo "A" sulle lastre esterne. Ad oggi la Soc. propone di trattare le lastre di controsoffittatura interna dell'officina meccanica mediante ciclo incapsulante di tipo "B", in modo da completare la bonifica di tale porzione di capannone. Preliminarmente gli elementi di copertura verranno trattati con prodotto penetrante in fase solvente consolidante ed adesivante, avente funzione di primer, e solo successivamente sarà possibile applicare il prodotto incapsulante, coprente che dovrà essere certificato secondo la norma UNI 10686.

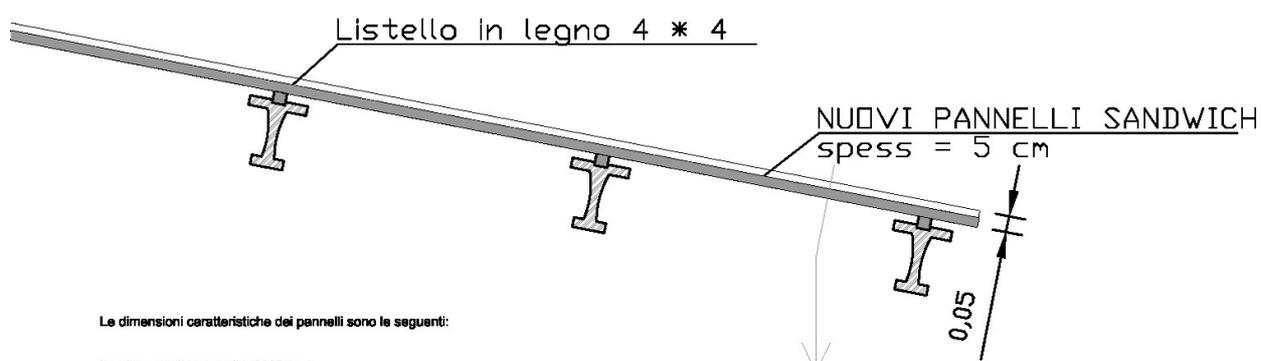
STATO DI PROGETTO

In parallelo alle operazioni di rimozione degli elementi in cemento amianto verranno installati sull'esistente struttura, costituita da travetti in ca. precompressi, dei pannelli sandwich composti da due lamiere in acciaio zincato con procedimento SENDZIMIR e interposto, al loro interno, poliuretano espanso. I pannelli verranno fissati con viti in acciaio cadmiato.

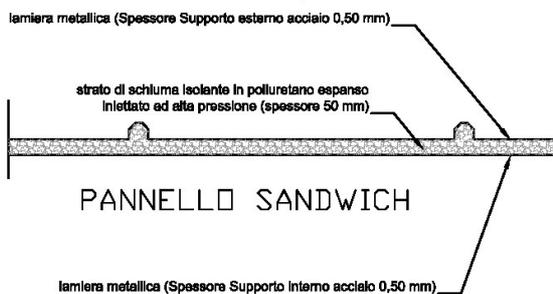
Le dimensioni caratteristiche dei pannelli sono le seguenti:

Larghezza utile pannello: 2000 mm

Altezza della greca della lamiera esterna: 40 mm

Passo delle greche della lamiera esterna: 250 mm

Passo delle micronervature della lamiera interna: 50 mm

Spessore del pannello (greche escluse): 50 mm

Spessore Supporto Esterno acciaio 0,50 mm

Spessore Supporto interno acciaio 0,50 mm

Peso del pannello 10,40 Kg/mq
